AGENCE DE REGULATION DES MARCHES PUBLICS (ARMP)- NIGER

MARADI, ZINDER ET DIFFA

**RAPPORT DE REVUE INDEPENDANTE DE LA MATERIALITE PHYSIQUE DES MARCHES
PUBLICS**

Gestion budgétaire 2015

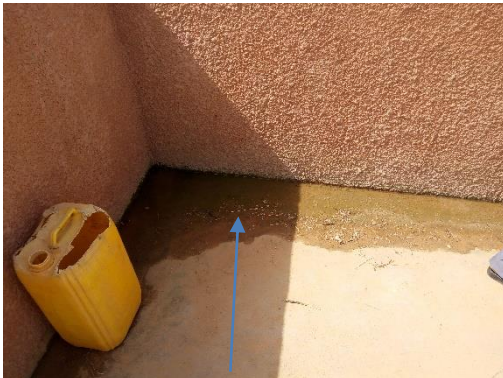
- Les dimensions de puits et de murs extérieurs vérifiées sont conformes au plan ;
- Le chantier a accusé un retard de 5 mois (aucune sanction n'a été appliquée à ce regard) ;
- Le contrôle exercé de manière occasionnelle est assuré par la direction départementale de l'hydraulique au lieu d'un bureau d'études ;
- Les comptes rendus mensuels que devra fournir l'entrepreneur ne sont pas élaborés ;
- Absence d'un puits perdu (alors que le marché avait prévu 2),
- Les pentes de la dalle sont mal orientées, ce qui justifie la stagnation d'eau à certains endroits,

Stagnation des eaux de puisage

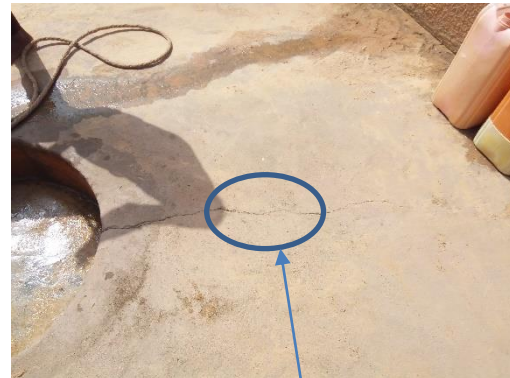
- La chape de la dalle anti-bourbier présente des fissures à la surface ;
- Des six (6) poulies réalisées, une seule est fonctionnelle ;
- Manque des boulons de liaison entre les buses,
- les fers de 8 utilisés en guise de substitution sont mal attachés et occasionnent fréquemment le blocage de corde de puisage,
- Présence des fissures sur les murs ;
- Manque de poignet sur l'un des couvercles de regards ;
- Absence de plaque signalétique.

Fissure sur la chape bouchardée

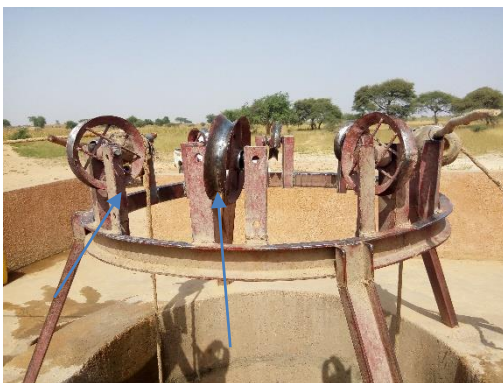
Poulie défectueuse

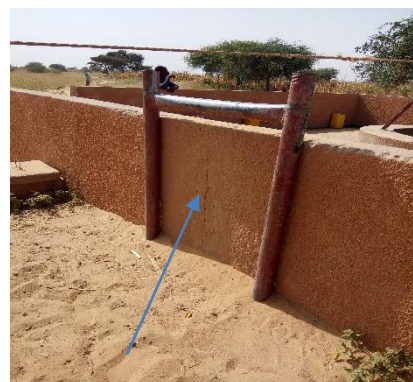
Fissure sur le mur

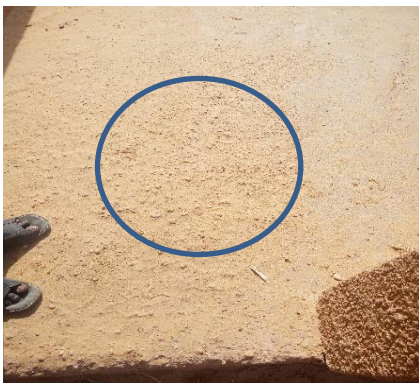
- La chape de la dalle anti-bourbier est mal faite et non incorporée à la dalle, présence des fissures ;
- Point de soudure mal fait au niveau de l'exhaure ;

Chape dégradée

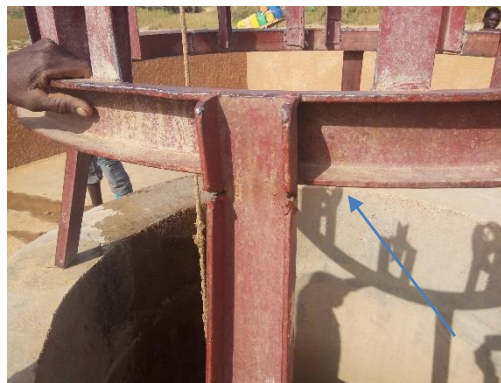
Soudure mal faite

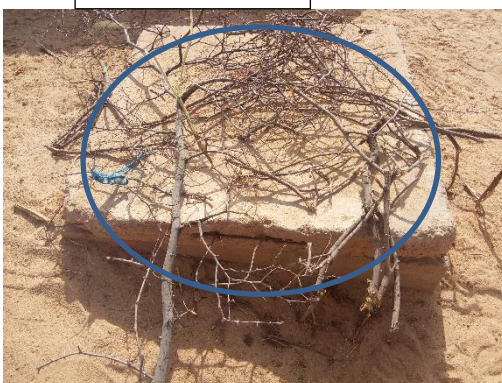
Dalle de faible résistance couverte avec des branchages

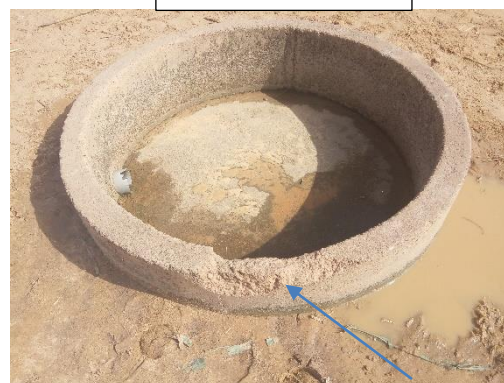
Bord d'abreuvoir endommagé

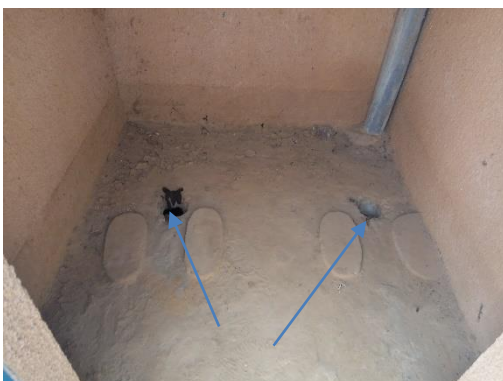
- Le principe de fonctionnement des latrines sèches à 2 trous par compartiment n'est pas respecté (l'un des trous doit être bouché et lorsque le premier est rempli, on ouvre le deuxième de sorte qu'après 6 mois les agrégats puissent être utilisés comme engrais et le cycle recommence) ;

Deux trous ouverts au lieu d'un

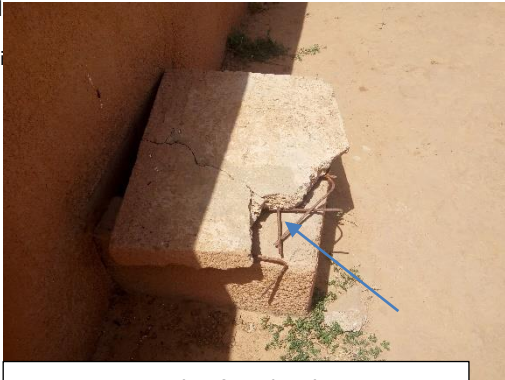
Dalette cassée, fers à béton nus

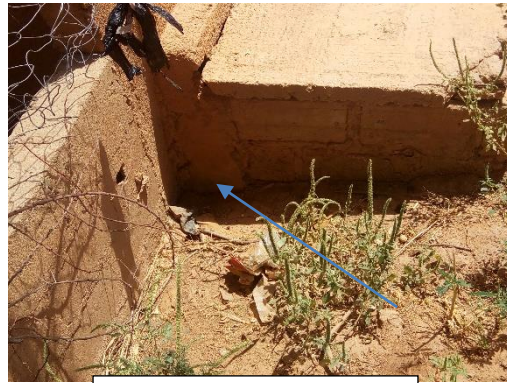
Enfouissement d'eau

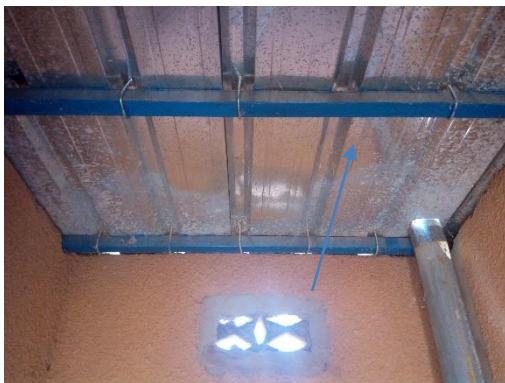
Manque de feutre bitumineux

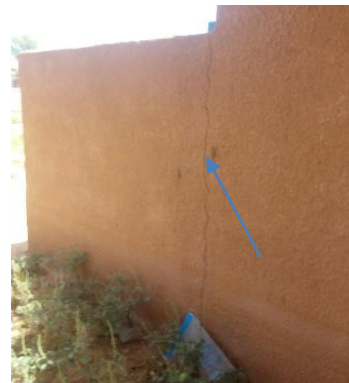
Fissure sur le mur

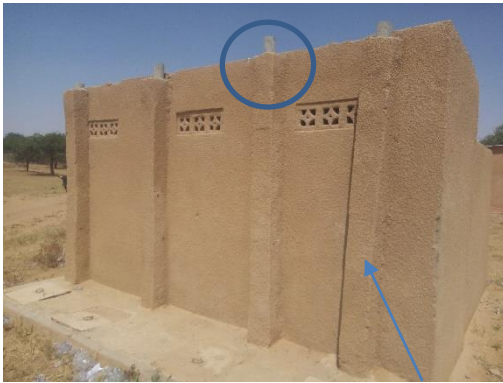
- Manque des feutres bitumineux entre les tubes carrés et la tôle ;
- Présence des fissures sur les murs ;
- Les PVC d'aération ne sont pas aplomb et doivent comporter un té à leurs extrémités supérieures ;

PVC manque d'Aplomb/ Manque de té

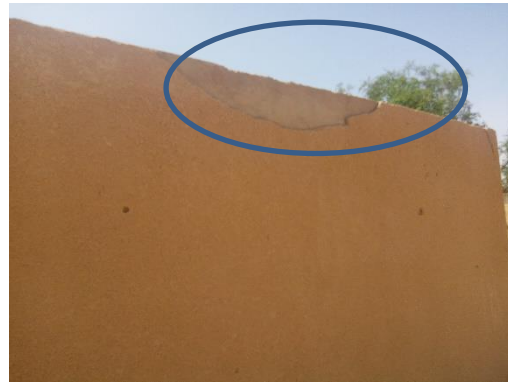
Décollement d'enduits

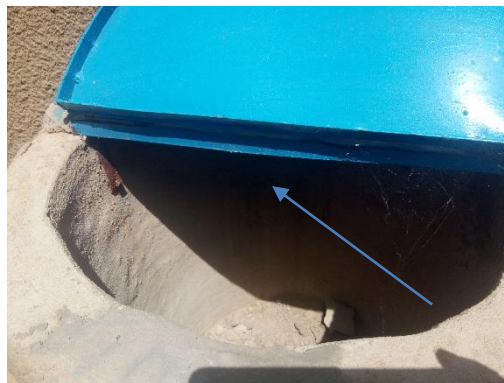
Pattes de fer plat non fixées

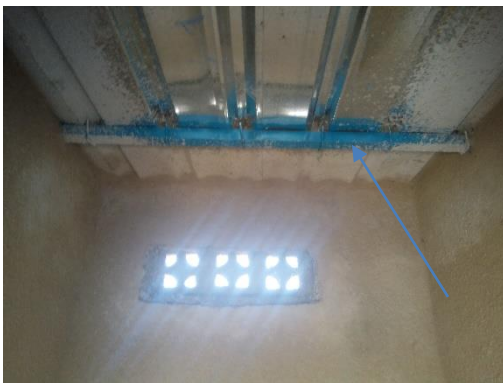
Manque de feutre bitumineux

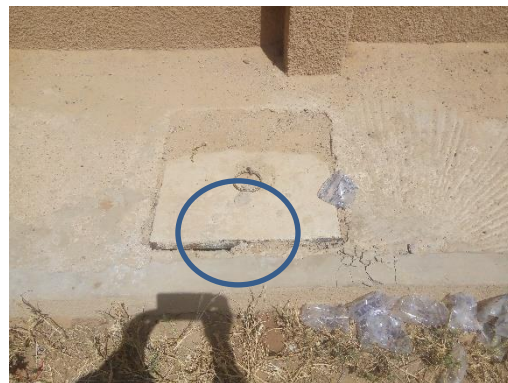
- Le couvercle de la trappe de la fosse est mal placé ;
- La dalle des fosses doit être au moins à 20cm par rapport au terrain naturel pour éviter les infiltrations d'eau pluviales ;

Couvercle mal agencé

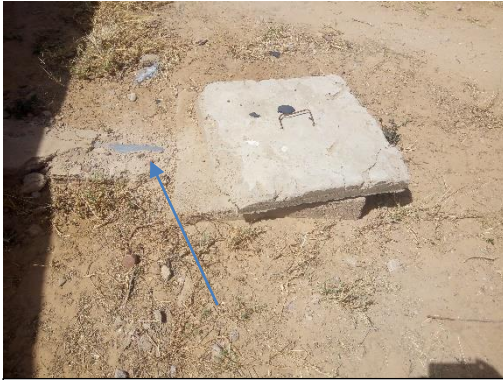
PVC non protégée (dalle détériorée)

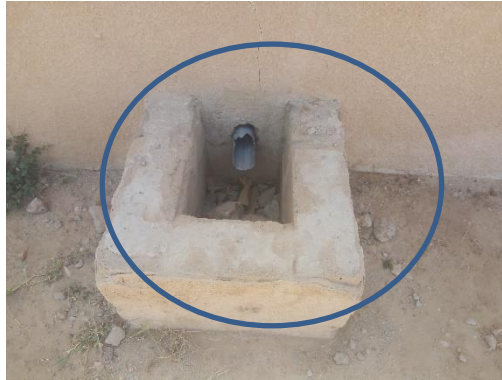
Manque de dalle de couverture

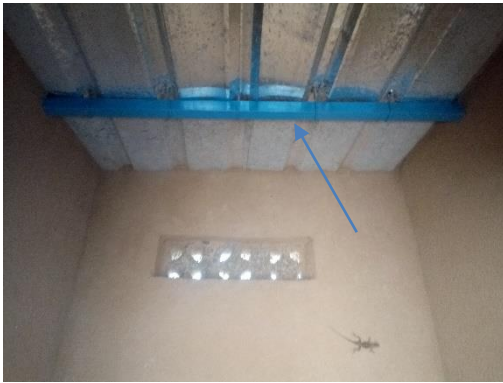
- Manque des feutres bitumineux entre les tubes carrés et la tôle ;
- La chape bouchardée a été mal exécutée et dégradée à certains endroits ;
- Les portes sont mal fixées ;
- Le couvercle du réservoir de la lave main est mal fixé ;
- Pose des persiennes pour l'aération au lieu des claustras prévus sur le marché ;
- Pose des briques creuses au-dessus de la tôle au lieu d'un béton de couronnement.

Manque de feutre bitumineux

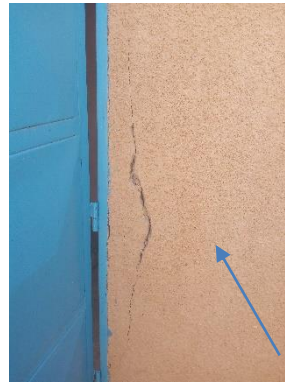
Fissure / détachement imminent de la porte

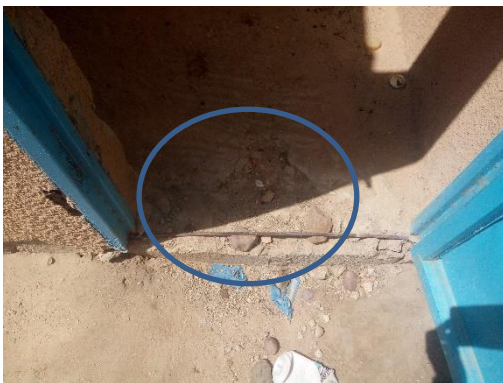
Chape bouchardée dégradée

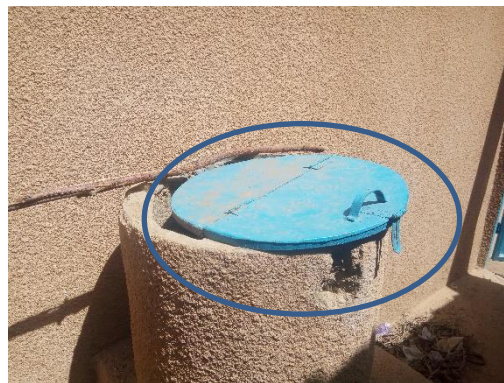
Couvercle de réservoir enlevé

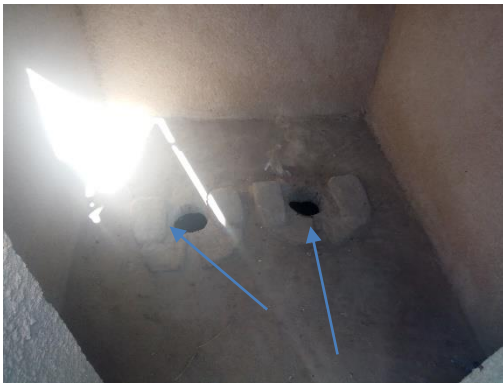
- Manque des feutres bitumineux entre les tubes carrés et la tôle,
- Présence des fissures sur les murs ;
- Les travaux d'enduits ont été mal soignés ;
- Le soubassement est à nu à certains endroits, ce qui dénote une érosion à ces niveaux ;
- Les PVC d'aération ne doivent pas être encastrés dans le mur et doivent comportés un té à leur extrémité supérieure ;
- La chape bouchardée a été mal exécutée ;
- Le principe de fonctionnement des latrines sèches à 2 trous par compartiment n'est pas respecté (l'un des trous doit être

Deux trous ouverts au lieu d'un

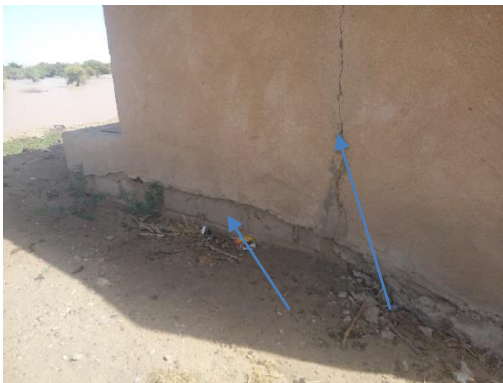
Fissure du mur/ érosion pluviale

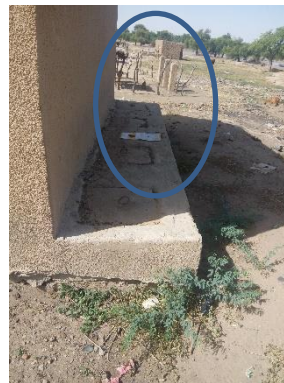
Manque de tuyaux d'aération

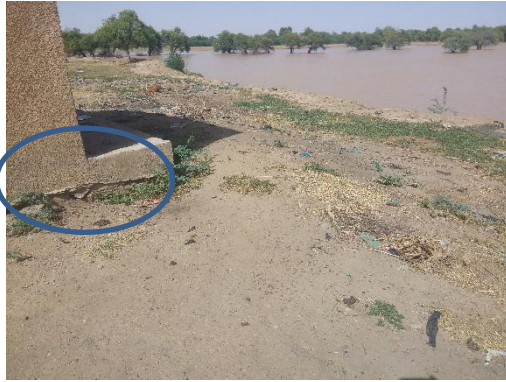
Erosion pluviale

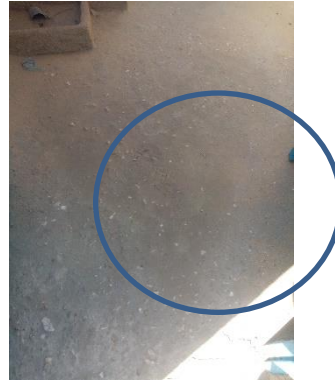
Chape bouchardée dégradée

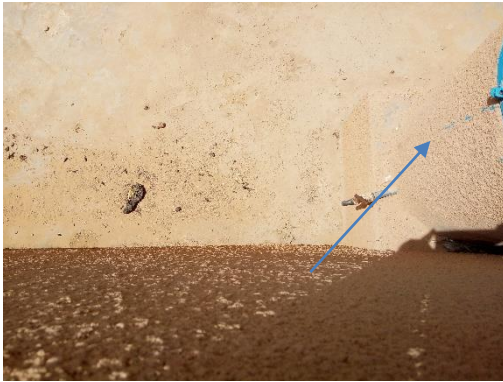
Enduit tyrolien mal fait

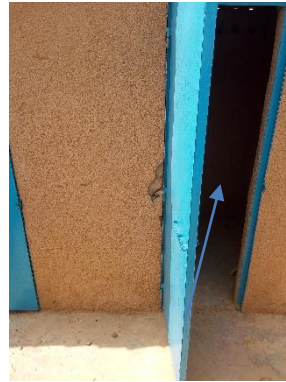
Porte mal fixée

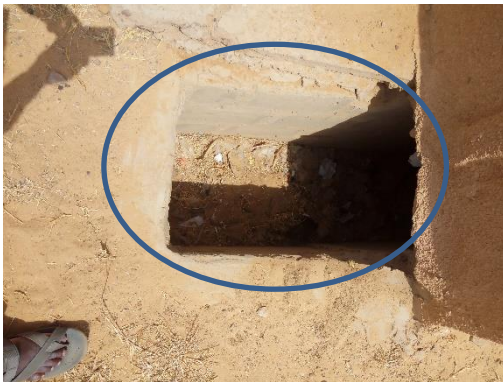
Manque de dalle de couverture fosse

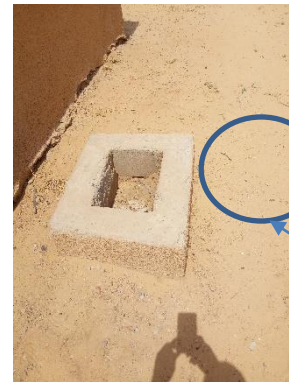
Manque de dalle de couverture du regard

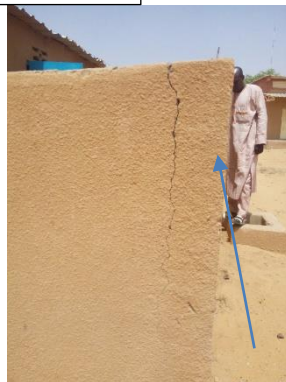
Fissure sur le mur

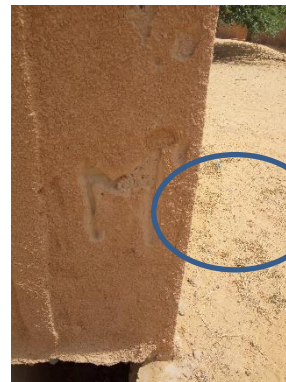
- Manque des feutres bitumineux entre les tubes carrés et la tôle,
- Présence des fissures sur les murs ;
- Les travaux d'enduits ont été mal soignés et l'enduit pas bien arrosé, (décollement d'enduits et friable) ;

Décollement d'enduits

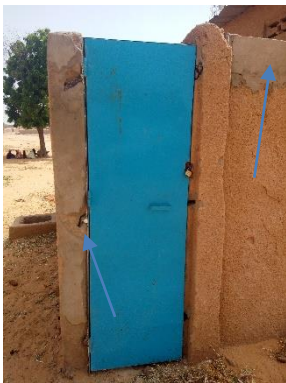
Rehaussement du mur

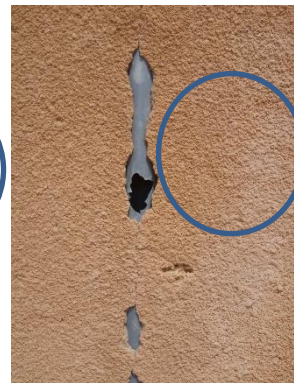
PVC encastré et perforé

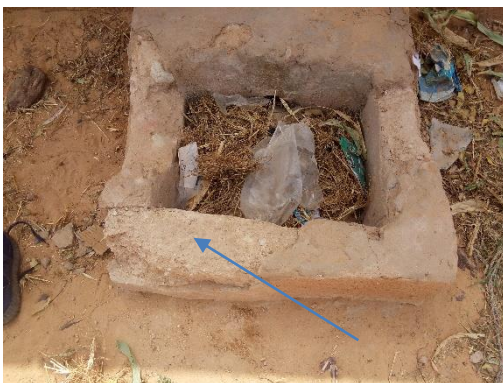
Brique en terre et pas de couvercle

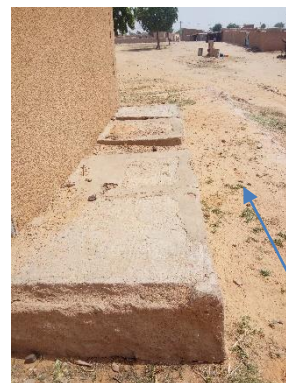
Manque de trappe de visite de la fosse

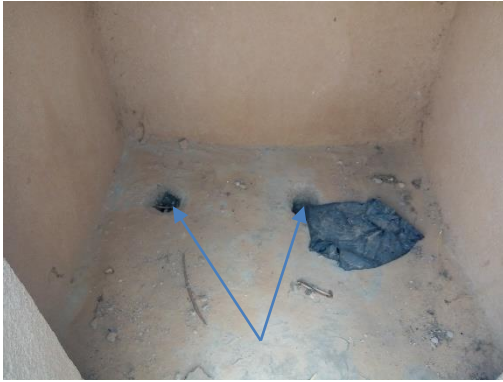
- La chape bouchardée a été mal exécutée ;
- La dalle est non armée ;
- Le principe de fonctionnement des latrines sèches à 2 trous par compartiment n'est pas respecté (l'un des trous doit être bouché et lorsque le premier est rempli, on ouvre le deuxième de sorte qu'après 6 mois les agrégats puissent être utilisés comme engrais et le cycle recommence) ;

Deux trous ouverts au lieu d'un

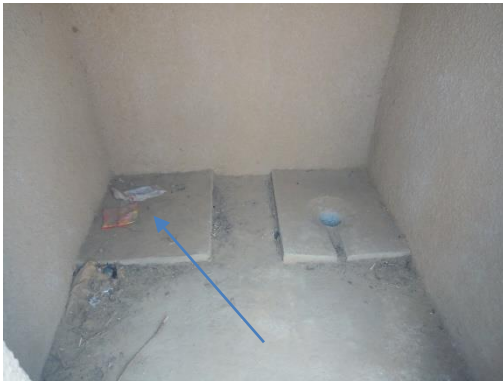
Pose pieds et trou bouché conformes

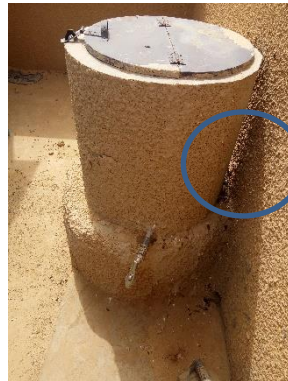
Enduits tyrolienne mal fait

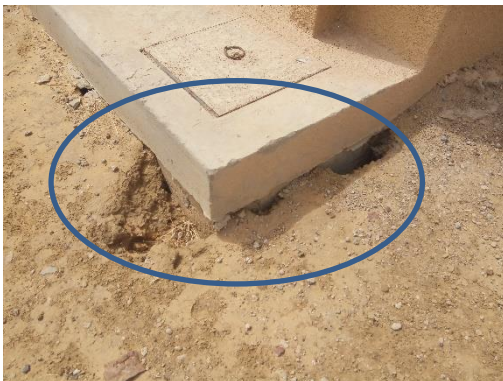
Enfouissements des eaux de pluies

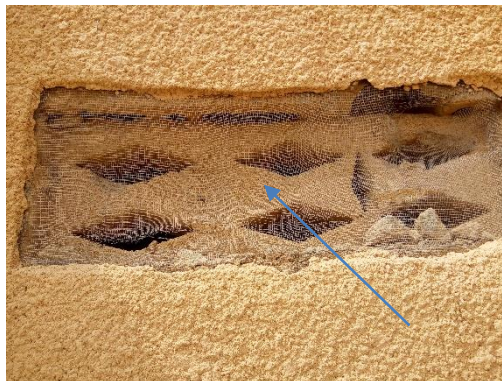
Grille anti vermine de mauvaise qualité

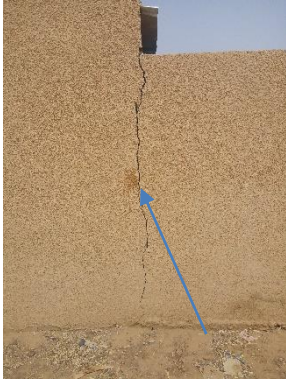
- Fissure observée sur le mur,
- Briques pleines utilisées en lieu et place du béton de couronnement au-dessus de la dalle,
- L'enduit n'a pas été fait sur le regard,

Fissure sur le mur

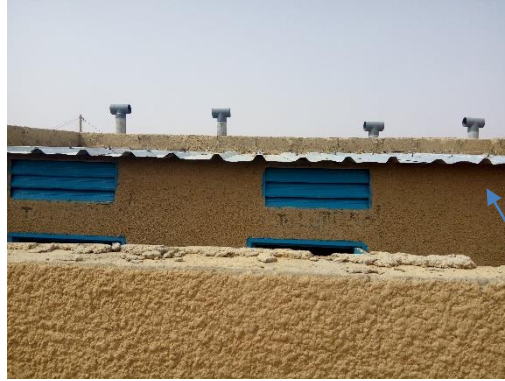
Grille d'aération non conforme au marché

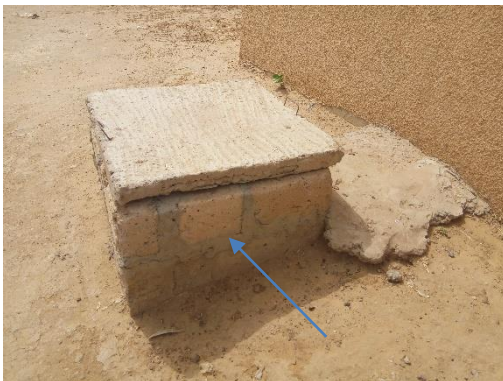
Regard sans enduits

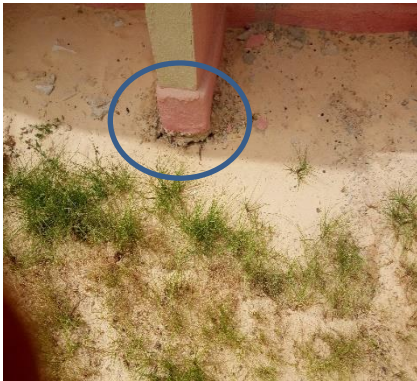
Enfouissement au pied de poteau

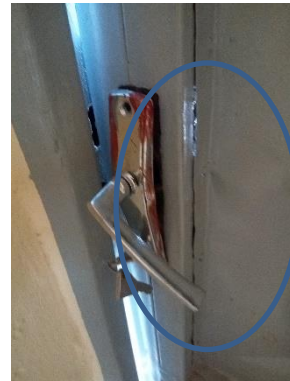
Serrure défectueuse

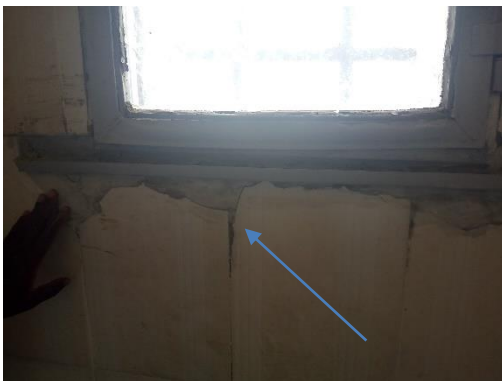
- Décollement des peintures dû à l'infiltration des eaux de pluie ;
- Omission des appliques lavabos dans certaines toilettes ;
- Des carreaux cassés ou écornés ont été posés ;

Faïences cassées

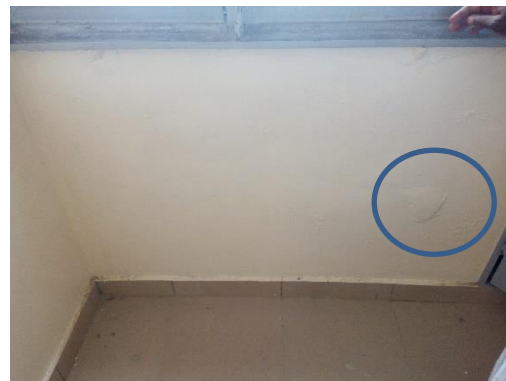
Enduit mal fait

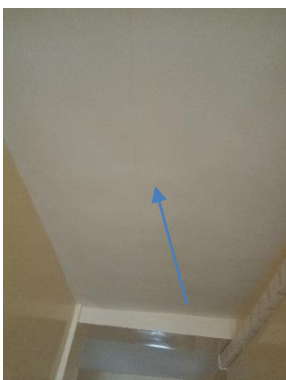
- Les documents techniques insuffisants ;
- Présence des fissures sur le plafond (en dessous de la dalle) ;
- Raccordements des carreaux au niveau de certaines fenêtres mal faits ;

Fissure sous la dalle

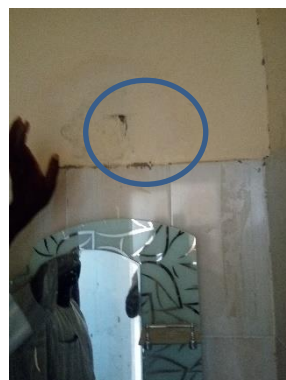
Applique lavabo non posée

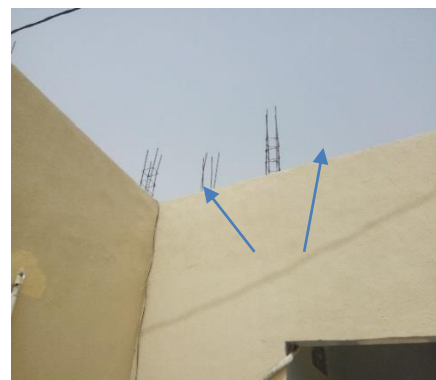
Attentes apparentes

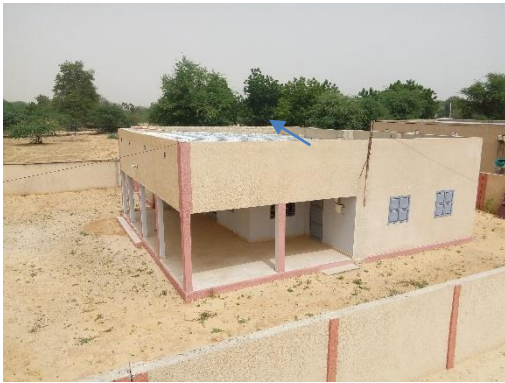
- L'ouvrage a été achevé mais non occupé ;
- Le relevé d'étanchéité n'a pas été effectué ainsi que l'enduit sur l'acrotère ;
- Pas d'application dans la finition des menuiseries métalliques ;
- Des carreaux cassés ou écornés ont été posés ;
- Présence des termites sur le mur et certaines menuiseries bois ;
- Fuites au niveau de la tôle (faux plafond tachés).

Manque de relevé d'étanchéité

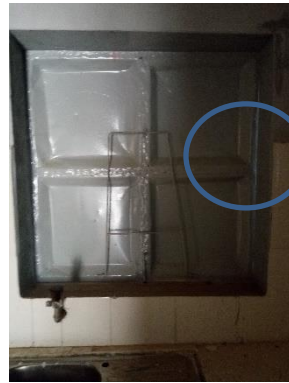
Manque de finition de la fenêtre

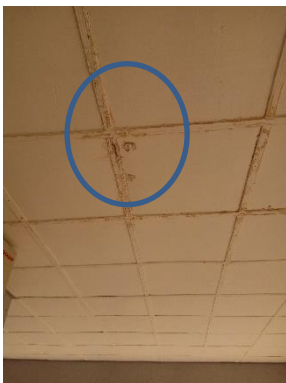
- *Les travaux d'étanchéité ont été faits pour corriger la fuite au niveau de la tôle, cependant il n'a pas été pris soins d'appliquer une couche de peinture foam sur le faux plafond.*

Faux plafond taché

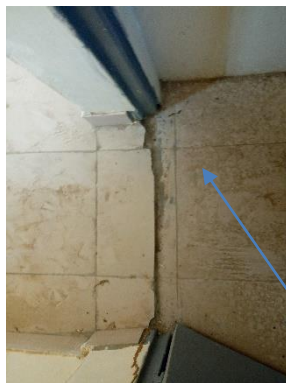
Carreaux mal raccordés

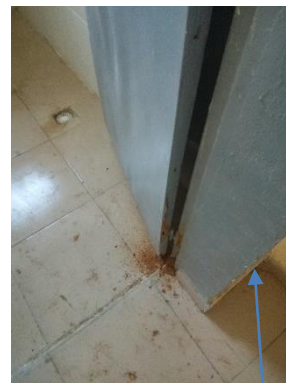
Présence des termites

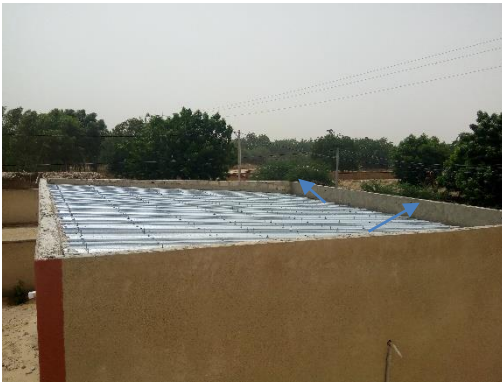
- L'ouvrage a été achevé mais non occupé ;
- Le relevé d'étanchéité n'a pas été effectué ainsi que l'enduit sur l'acrotère ;
- Pas d'application dans la finition des menuiseries métalliques,
- Des fissures observées sur le mur ;
- Des termites observés sur le mur ;
- La surface des enduits n'a pas été soignée avant la projection de tyrolienne ;
- La chape bouchardée de la terrasse de la case gardien est mal faite ;
- Fuites au niveau de la tôle (Faux plafond taché).

Manque de relevé d'étanchéité

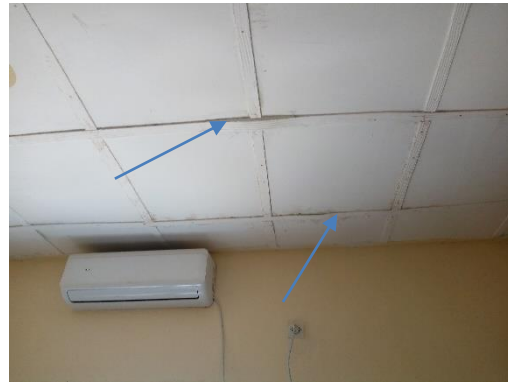
- *Les travaux d'étanchéité ont été faits pour corriger la fuite au niveau de la tôle, cependant il n'a pas été pris soins d'appliquer une couche de peinture foam sur le faux plafond.*

Trace des eaux de pluie (Fuite au niveau de la tôle

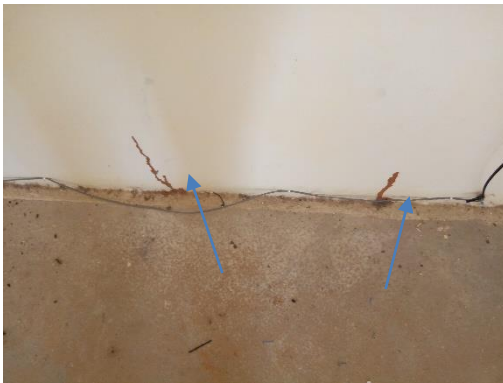
Présence des termites

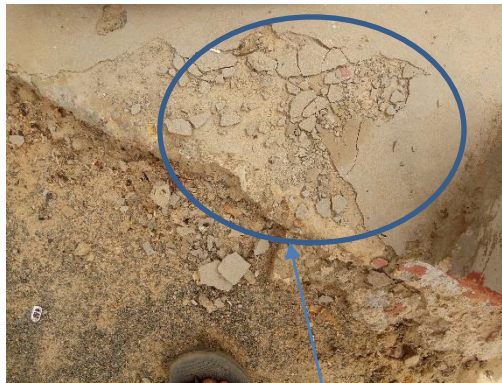
Chape dégradée

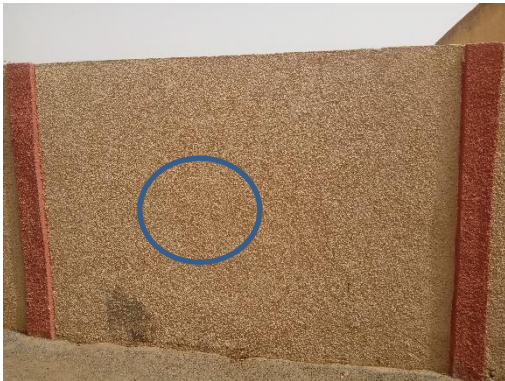
Teinte d'enduits différente

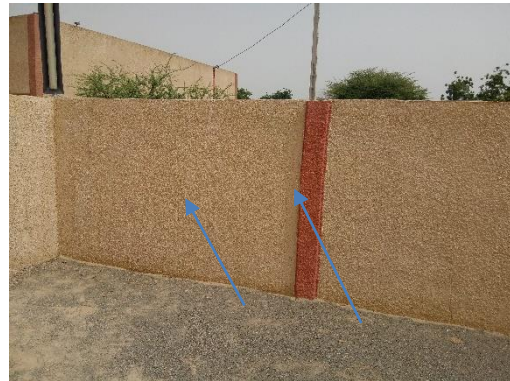
- Des fissures observées sur le mur ;
- L'enduit tyrolien présente une surface trop rugueuse ce qui dénote un mauvais réglage de l'appareil de projection ;
- La finition (raccordements) des poteaux à l'entrée est mal faite ;
- Décollement à certains endroits de l'enduit tyrolien sur le mur.

Fissures sur le mur

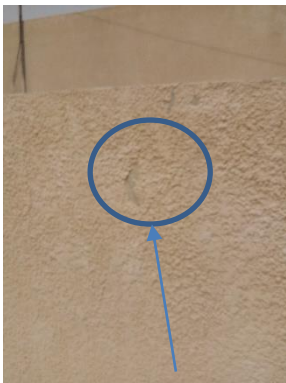
Décollement d'enduits

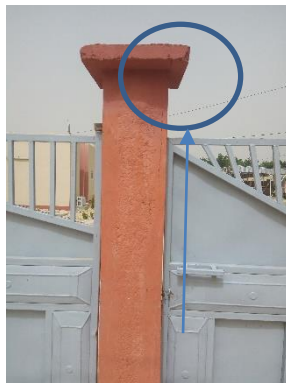
Raccordement des arêtes

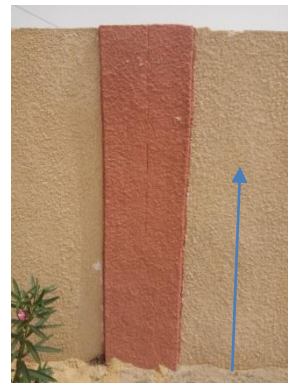
Manque de joint
