AGENCE DE REGULATION DES MARCHES PUBLICS (ARMP)- NIGER

MARADI, ZINDER ET DIFFA

**RAPPORT DE REVUE INDEPENDANTE DE LA MATERIALITE PHYSIQUE DES MARCHES
PUBLICS**

Gestion budgétaire 2015

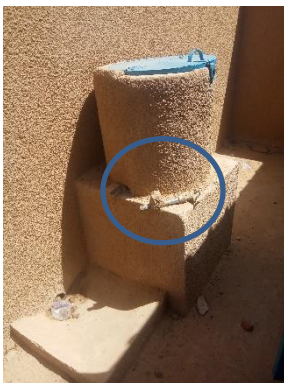
Robinet séparé du réservoir

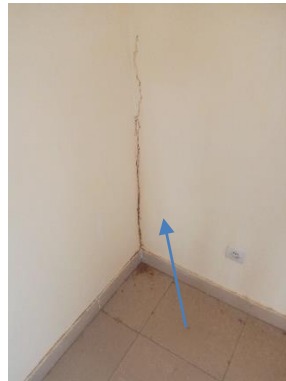
Présence des termites
