AGENCE DE REGULATION DES MARCHES PUBLICS (ARMP)- NIGER

MARADI, ZINDER ET DIFFA

**RAPPORT DE REVUE INDEPENDANTE DE LA MATERIALITE PHYSIQUE DES MARCHES
PUBLICS**

Gestion budgétaire 2015

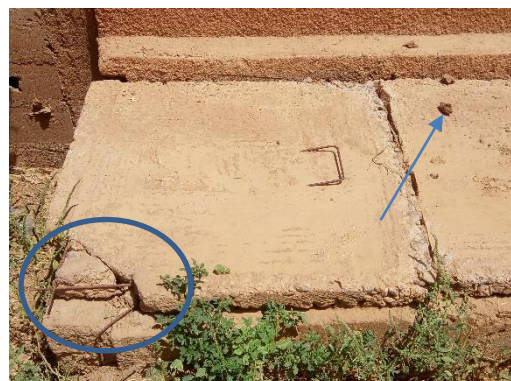
Dalette cassée, fers à béton nus

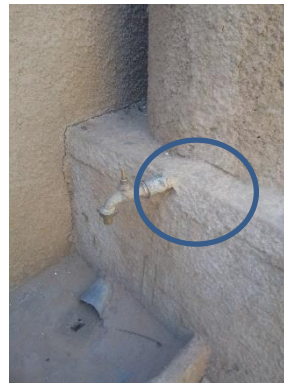
La tête de robinet enlevée

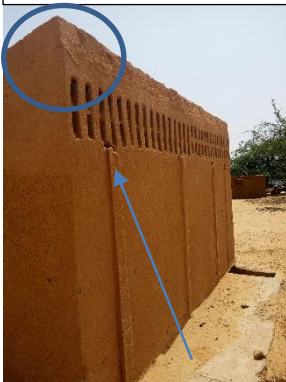
Tuyau encastré et à mi-hauteur

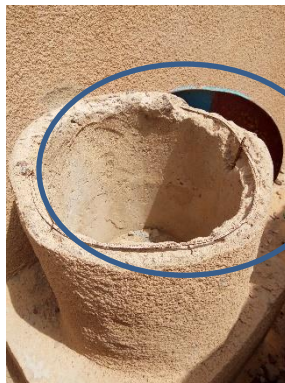
Couvercle du réservoir

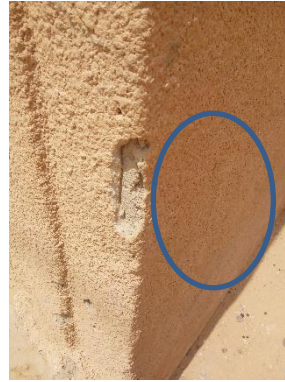
Décollement d'enduits

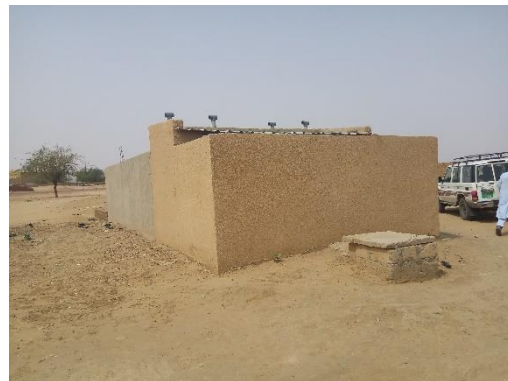
Regard sans enduits
